IPD TECH BULLETIN

*Diámetros inferiores del Bloque de
Cilindro para Motores 3400, C15, & C18*

SEPTIEMBRE 2009

IPDTB-0021

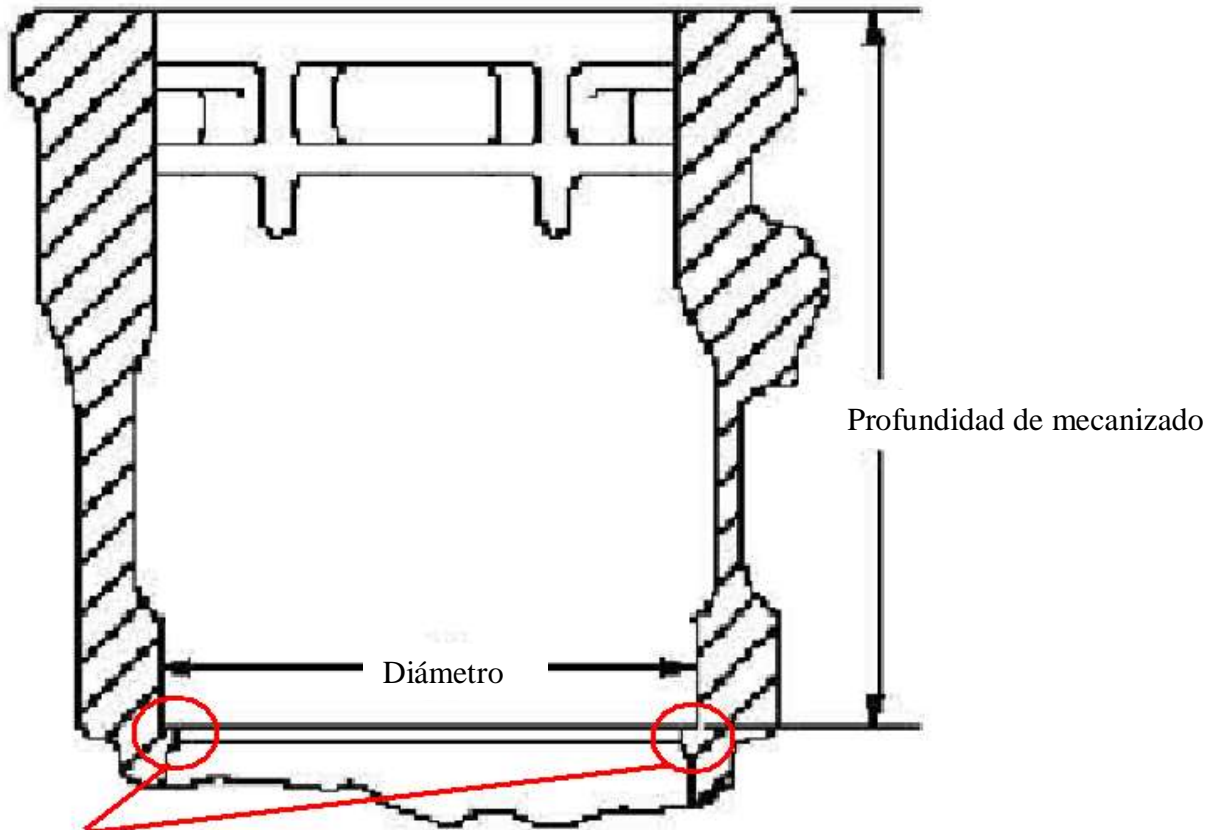
“Escalón” para dejar en la fundición del bloque de cilindro

Las dimensiones de sobre mediante que deben ser mecanizadas en el bloque de cilindros (imagen superior) para aceptar la camisilla de reparación 4W6061 y crear el ajuste de prensa adecuado son:

Profundidad de mecanizado 8.826 +/- .010” (224.19 +/- 0.25mm)

Diámetro 6.2205 +/- .001” (158.00 +/- 0.025mm)

Para instalar la camisa de salvamiento, el bloque y la camisa deben estar limpios y secos. Aplique Loctite ® de alta resistencia al bloqueo y congele la manga de reparación. Instale la manga con el ID cónico hacia arriba y mantenga en su lugar hasta que se asiente. Deje tiempo suficiente para que el Loctite ® se seque antes del mecanizado.

Termine el mecanizado del ID de la manga de instalación a 6.059 +/- .002” (153.90 +/- 0.05mm)
