CAMISA DE ACERO DE CROMO MOLIBDENO DE IPD PARA APLICACIONES C18/C32

UNA SOLUCIÓN DE INGENIERÍA INNOVADORA DE IPD

IPD desarrolla una camisa mejorada con un material único para abordar un problema de campo conocido y demuestra que la camisa de acero de cromo molibdeno, 5560701, es mejor para mantener los motores Caterpillar® en funcionamiento.

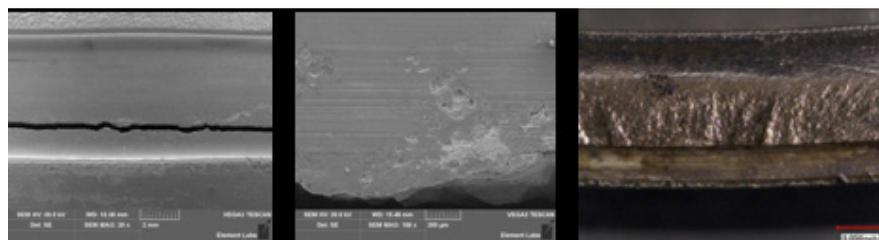
Históricamente, la camisa de cilindro C18/C32, 3221126, se elaboraba con acero al carbono básico y tenía problemas de grietas en la ranura inferior de la junta tórica. Las simulaciones y pruebas de campo demostraron que esta grieta se formó aproximadamente a las 100 horas de operación del motor con material de acero al carbón estándar utilizado en ese momento. Las fotografías digitales de estereomicroscopio y micrografías de microscopio electrónico de barrido (SEM) demostraron el origen de la fractura por rotura de la camisa fallida. Las investigaciones y la simulación confirmaron que las grietas se iniciaron desde la ranura de la junta tórica debido a la función de presión del pistón.

Fotografías de SEM de la grieta por fatiga en la camisa de acero al carbono estándar

Un cambio material de acero rico en carbono a acero de cromo molibdeno resolvió el problema de las grietas. La camisa C18 con acero de cromo molibdeno no se agrieta en la ranura superior de la junta tórica en las mismas condiciones ambientales y de carga. El cambio en el cromo molibdeno aumenta el margen de seguridad y elimina las grietas por fatiga. *Una camisa de cilindro de acero ofrece más resistencia y ductilidad en comparación con la camisa tradicional de acero al carbono. Simplemente, se trata de una camisa mejor y más resistente.*

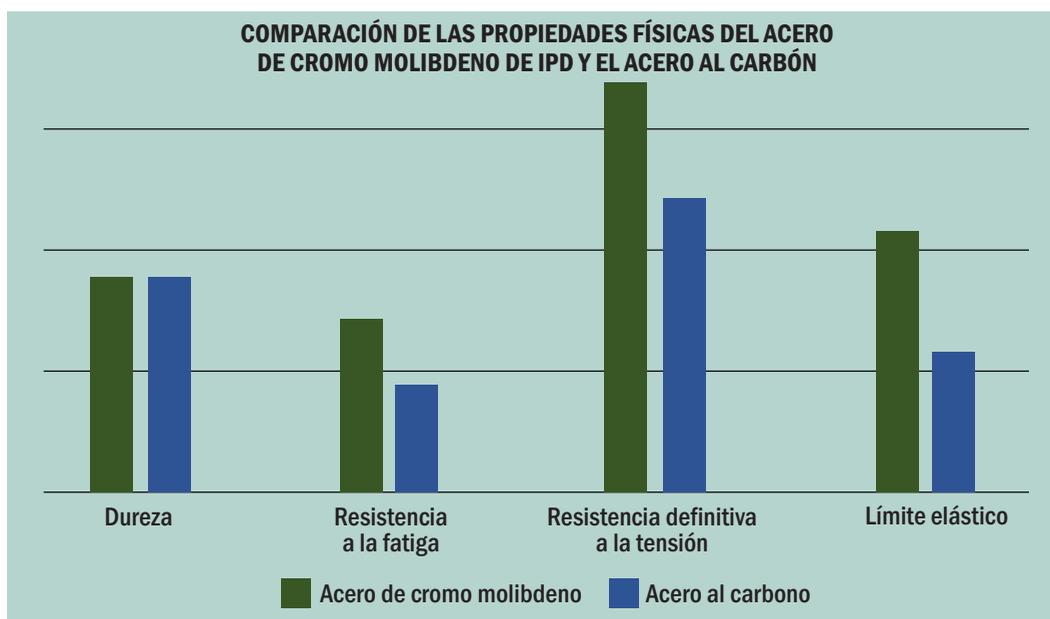
El área de Ingeniería de IPD examinó las piezas metálicas de campo fallidas y utilizó el Análisis de elementos finitos (FEA) computacional para comprender por qué se formó la grieta y evaluó las soluciones potenciales. La simulación y los datos de campo indicaron que la grieta inicial se formó luego de tan sólo 10 horas y la grieta más grande se formó a las 100 horas de uso. IPD probó algunas ideas para reducir el estrés o eliminar la grieta, pero la verdadera solución mágica fue cambiar el material de la camisa por acero al carbono que contenga cromo y molibdeno añadido para la resistencia y la dureza a la fatiga. Varias pruebas de campo posteriores demostraron que IPD ha resuelto el problema.

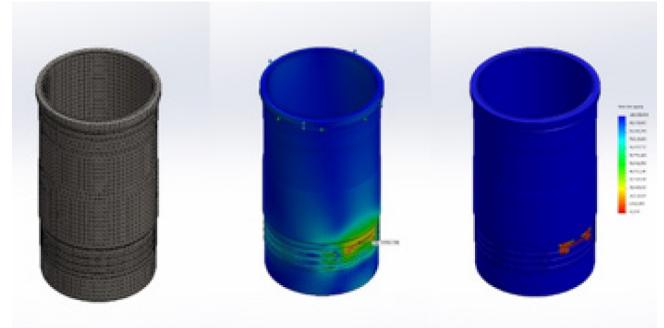
Modelo

Resultados de estrés

Predicción de grietas

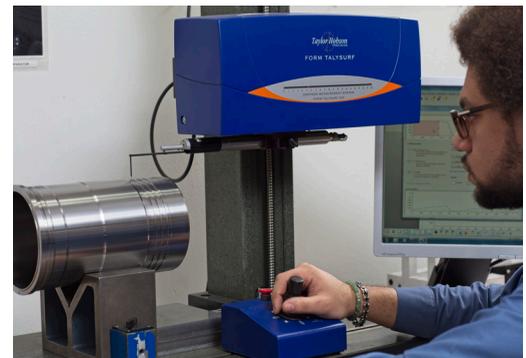
El área de Ingeniería de IPD valida el diseño del cilindro de acero con una máquina de medición de contorno.
