نشرة التميز من IPD

سبتمبر- أكتوبر 2009

قمصان مزودة بحابك "مانع" مطاطي مضاد للتآكل *Crevice Seal Style Liners* من IPD

لمحركات "كاتربيلار" من طراز 3400 و C15

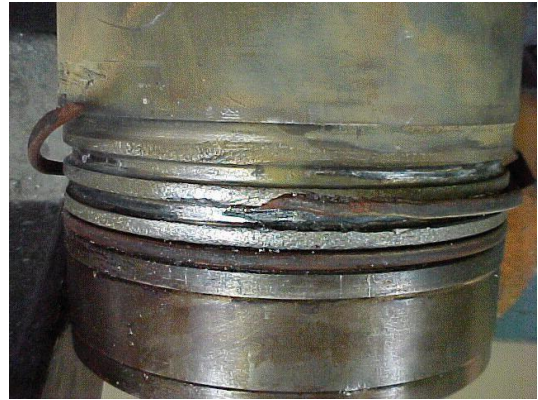
إذا كانت حالة القمصان *Liners* التي تقوم

بتغييرها تبدو على النحو المبين في الصور أدناه...

1. القمصان Liner و أطقم الحلق O-rings التي تقوم بنزعها تبدا في حالة سيئة عند منطقة الثقب الأسفل على النحو الظاهر في الصورة الموضحة أعلى الصفحة الأولى.

2. تدهور حالة الثقوب Lower Bores السفلى في جسم الأسطوانات Cylinder Body جراء حركة و إهتزازات القمصان Liners.
3. جفاف أطقم الحلق O-rings التي تقوم بنزعها و تصلبها أو إنضغاطها إلى الدرجة التي تفقدها قدرتها على الاحتفاظ بسائل التبريد Coolant.
